## Colisión y Electroculión de Aves en el Tendido Eléctrico

por Pilar Valenzuela

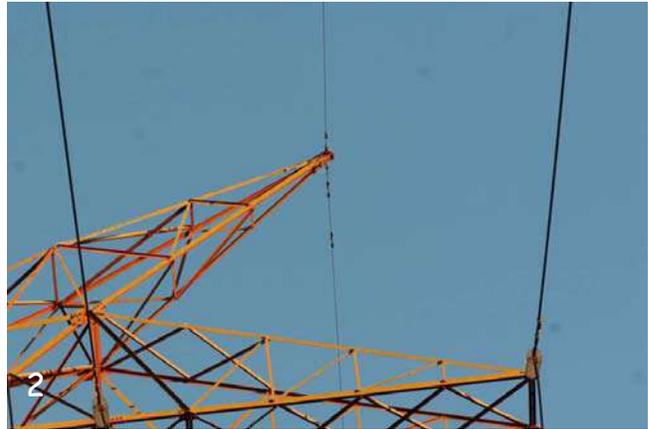
2  
Cable de guardia: Cable más delgado que los conductores, el que generalmente se encuentra en la parte más alta de las torres de transmisión eléctrica (en la foto es al centro). Foto P. Valenzuela

1. Presencia de cable de guardia: si bien las aves también chocan con los conductores, el cable de guardia al ir por encima y ser de menor diámetro, y por tanto menos visible, es el mayor responsable de la colisión de aves (ver foto 2);
2. Disposición de los conductores: torres con conductores dispuestos en forma paralela facilitan su visualización, por el contrario torres con conductores dispuestos en forma vertical tienen un mayor riesgo.

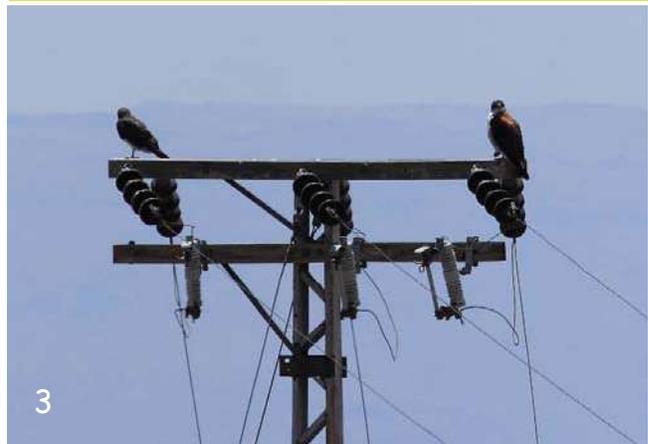
3  
**Aguiluchos** (*Buteo polyosoma*) posados en línea de distribución de Farellones. En este caso no hay riesgo de electrocución puesto que los aisladores en cadena y largos otorgan suficiente distancia de los conductores. Foto P. Valenzuela

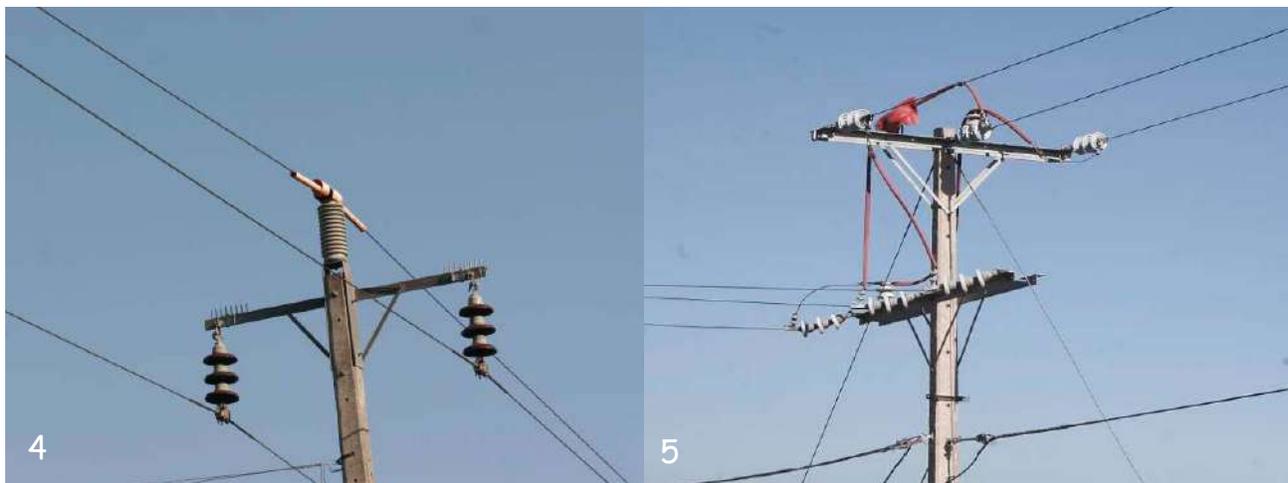
Foto 4: Línea de distribución con mitigación de pvc, sector la Calera, ruta 5 norte. Cruceta de metal y aisladores suspendidos. La electrocución ocurría al posarse las aves en la cruceta de metal y hacer contacto con el conductor central. Foto 5: Se observa la mitigación de pvc ya abierta por el desgaste. Foto P. Valenzuela

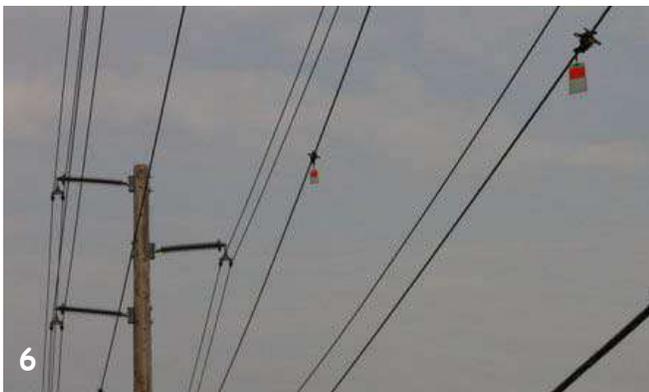
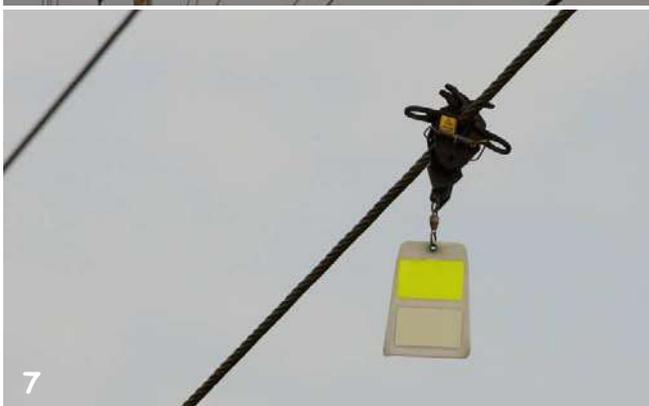
Foto 6 y 7: Aparato anticolidión colocado en línea de distribución en Seattle, EE. UU. Foto P. Valenzuela

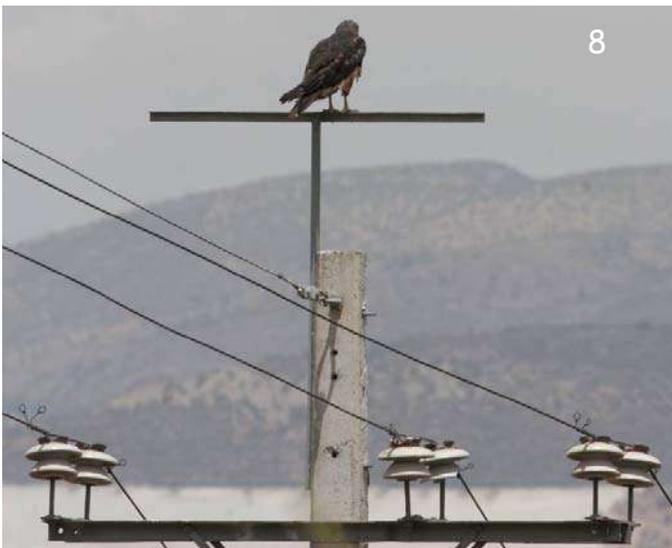
**Águila juvenil** (*Geranoaetus melanoleucus*) posada sobre mitigación colocada en la línea de distribución que abastece al tranque de relaves de Ovejería, Tiltil. Se observa bajo el ave la cruceta de metal y los aisladores rígidos, previo a la mitigación las aves se electrocutaban al posarse en la cruceta y tocar los conductores. Foto P. Valenzuela.

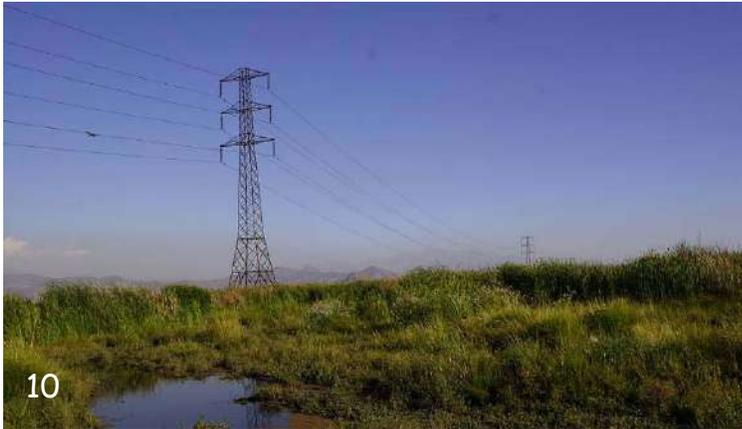
10

Línea de transmisión que atraviesa el humedal de Lampa. Por su ubicación hay un alto riesgo para las aves acuáticas de colisionar. Foto P. Valenzuela.

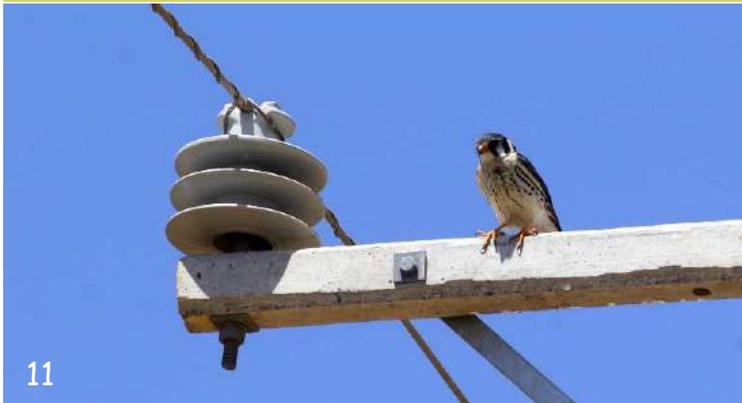
11

Cruceta de concreto con aislador rígido. En este caso si un ave toca el conductor no habría electrocución ya que la cruceta no la transmite y no hay otro conductor cerca. Foto P. Valenzuela.

1. La distancia entre conductores (se recomienda al menos 1.5 m).
2. Evitar los aisladores rígidos (aisladores que van por encima de la cruceta (ver foto 8) en el caso de ser horizontales de un largo no menor a 75 cm (ver foto 3); y para mayor seguridad utilizar aisladores suspendidos (van por debajo de la cruceta, ver foto 4).
3. No utilizar crucetas de metal ya que transmiten fácilmente la electricidad facilitando la electrocución (ver foto 8), son preferibles las crucetas de concreto.

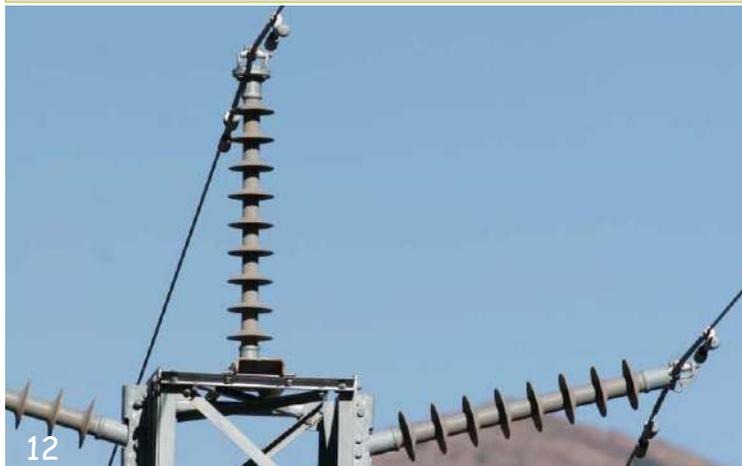
12

Diseño sin riesgo de electrocución al no permitir que las aves se posen. Foto P. Valenzuela.
